โครงการก่อสร้างสะพานข้ามคลองตำมะลัง อำเภอเมืองสตูล จังหวัดสตูล  
ภาพถ่ายความก้าวหน้างาน ประจำเดือนพฤศจิกายน ๒๕๖๓

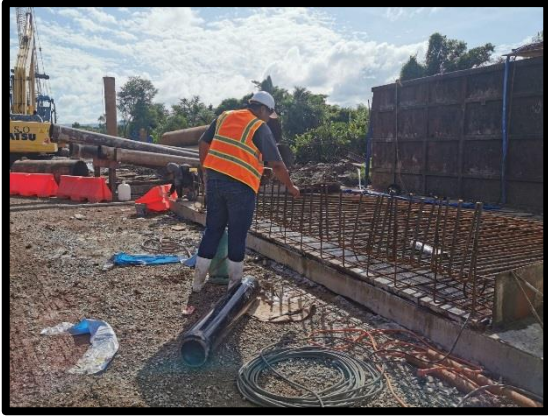
การตรวจสอบเหล็กโครงสร้างผนัง Transition

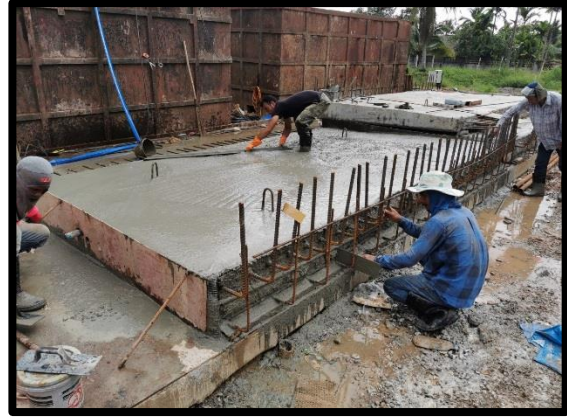
งานคอนกรีตผนังกำแพงกันดิน Transition

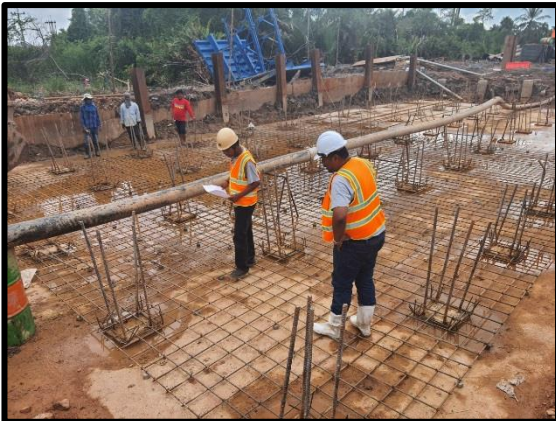
การตรวจสอบเหล็กเส้นเสริมสำหรับโครงสร้างงาน  
พื้น Transition (ฝั่งเริ่มต้นสะพาน)

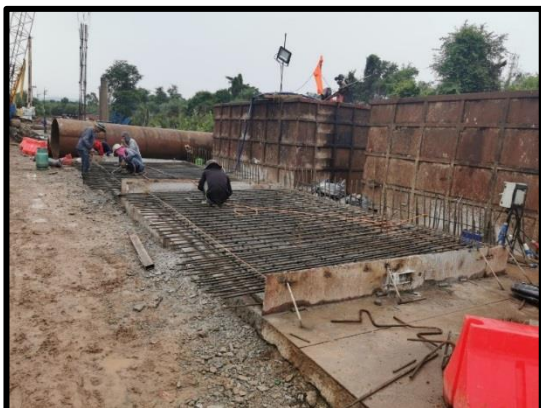
งานผนังกำแพง Transition

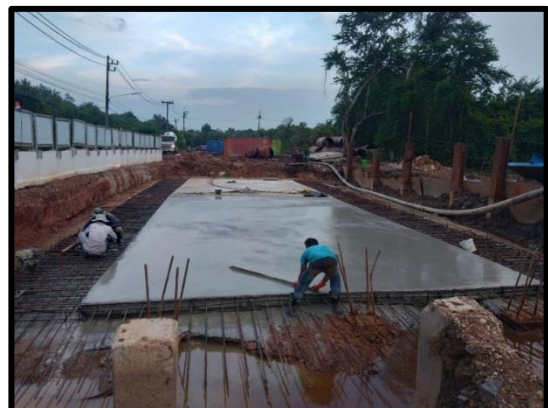
งานพื้น Transition

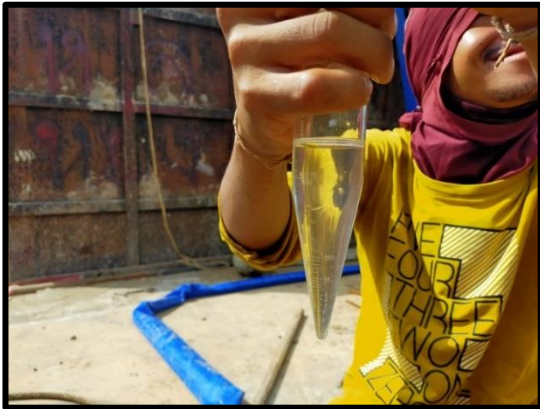
งานผลทดสอบสารละลายพวงหลุมเจาะ

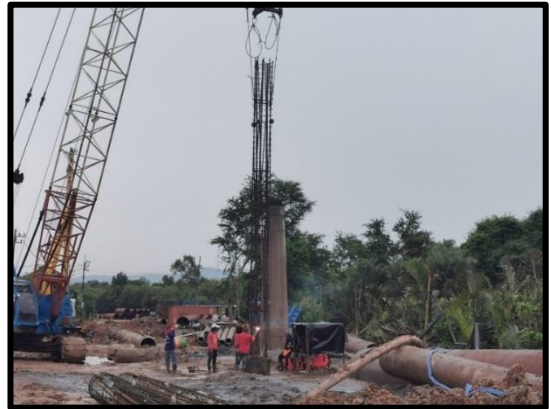
งานปัก casing เสาค้ำเข็มเจาะ ขนาด ๐.๘๐ m.  
Abutment ต้นที่ A ๑๕

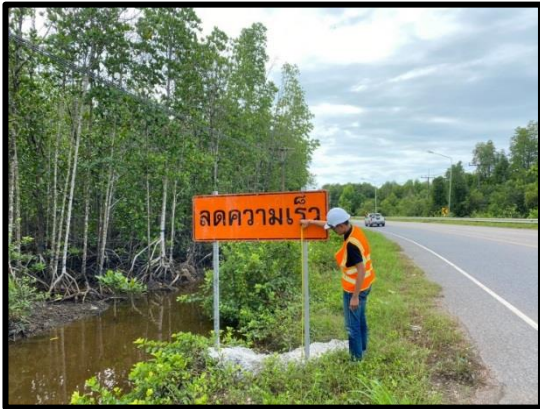
การตรวจสอบการติดตั้งป้ายอำนวยความสะดวก

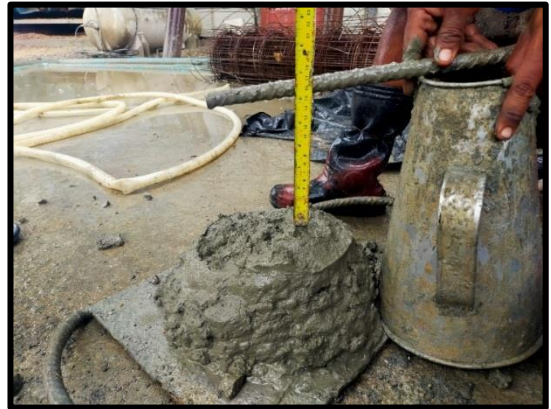
การตรวจสอบเหล็กเส้นเสริม,ทดสอบค่ายุบตัวของ  
คอนกรีตงานเสาค้ำเข็มเจาะ A๒

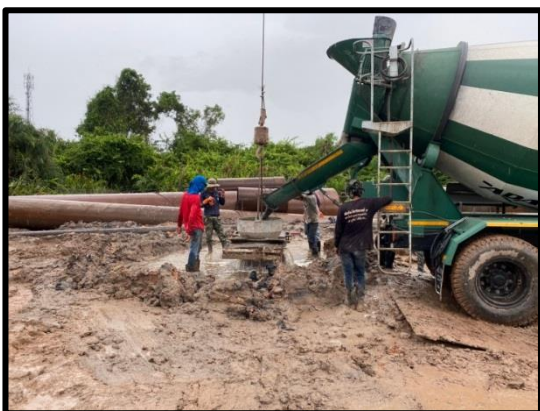
งานเสาค้ำเข็มเจาะขนาดเส้นผ่านศูนย์กลาง ๐.๘๐ ม.  
(Abutment) A๑

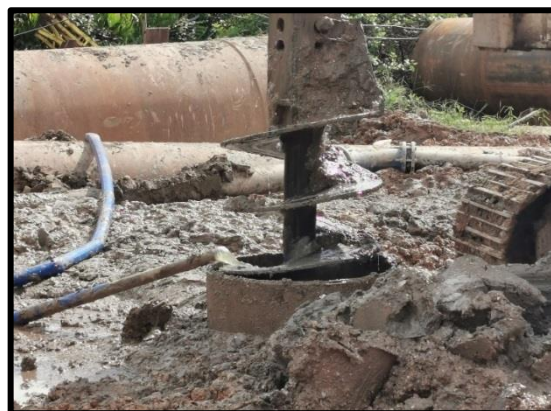
งานเสาค้ำเข็มเจาะขนาดเส้นผ่านศูนย์กลาง ๐.๘๐ ม.  
(Abutment) A๒

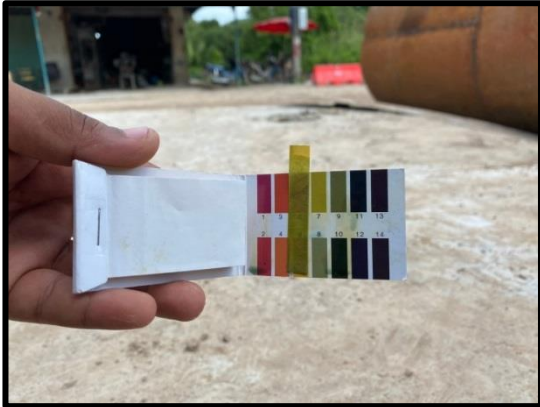
ผลทดสอบสารละลายพูนหุ้มเจาะ A ๑๓

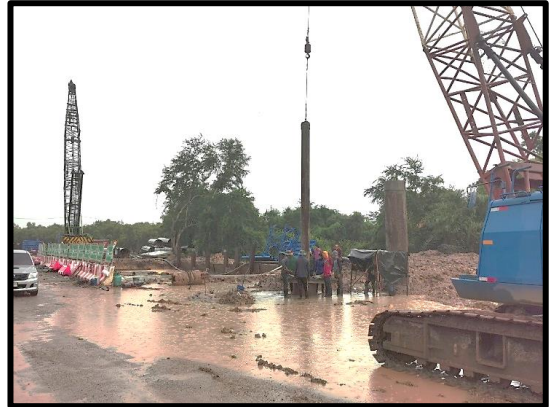
งานเสาเข็มเจาะขนาดเส้นผ่านศูนย์กลาง ๐.๘๐ ม.  
(Abutment) A ๑๓

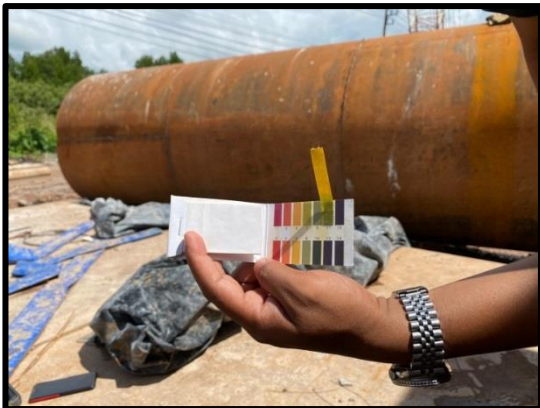
ผลทดสอบสารละลายพูนหุ้มเจาะ A ๑๔

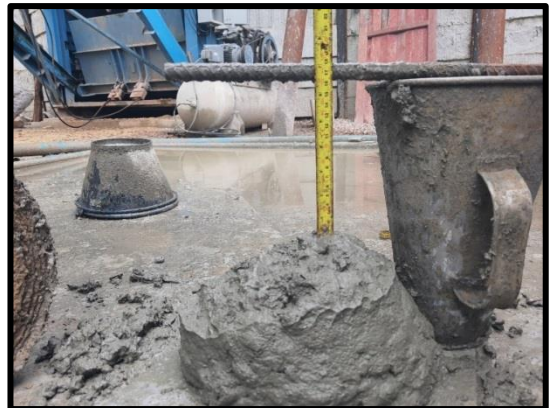
การตรวจสอบเหล็กเส้นเสริม, ทดสอบค่ายุบตัวของ  
คอนกรีตงานเสาเข็มเจาะ A ๑๔

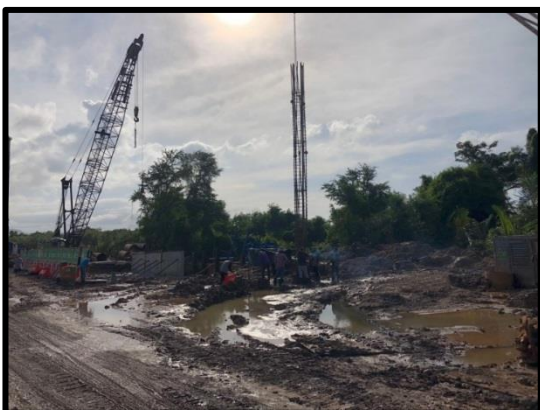
งานเสาเข็มเจาะขนาดเส้นผ่านศูนย์กลาง ๐.๘๐ ม.  
(Abutment)

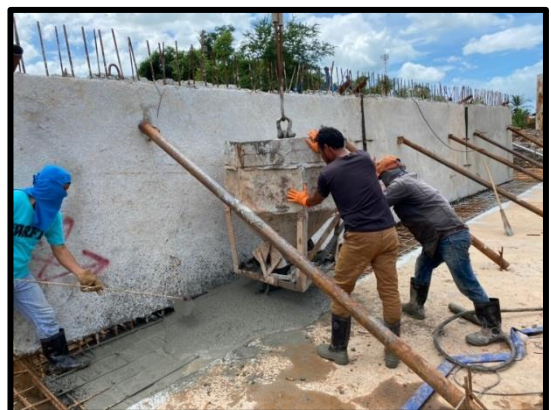
การติดตั้งชิ้นส่วนผนังกำแพงกันดิน (Transition)
